# Eine Analyse der Natriumoxidablagerung an Borosilikatglas durch Flammenarbeit

von Gary S. Coyne

Übersetzt aus dem Englischen - Original Titel: An Analysis of the Sodium Oxide Deposition on Borosilicate Glass Caused by Flame Working

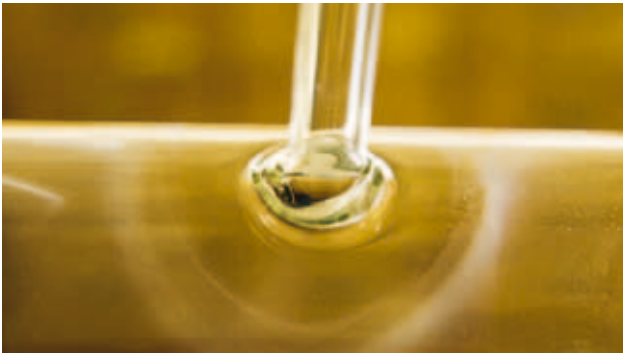
Abb. 1

Wenn Glas in einem fokussierten Punkt mit einer spitzen Flamme erhitzt wird, zum Beispiel um eine T-Stück zu formen, ist häufig eine weißliche Ablagerung in ca. ein oder zwei Zentimetern Abstand von der bearbeiteten Stelle zu erkennen (s.Abb. 1). Je heißer oder konzentrierter das Glas erhitzt wird, desto größer die Ablagerung. Sie kann mit einem Tuch abgewischt werden und ist meistens verschwunden, wenn das Glas aus dem Kühllofen genommen wird.

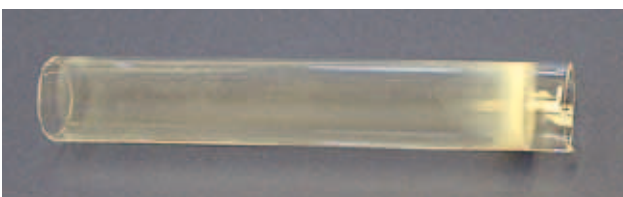
Abb. 2

Manche Glasbläser gehen davon aus, dass es sich hierbei um einen Quarzniederschlag handelt, da ein ähnliches Phänomen bei der Bearbeitung von Quarz vorkommt (s.Abb. 2). Trotz ähnlichen Aussehens und ähnlicher Position ist es unwahrscheinlich, dass es sich um einen Quarzniederschlag handelt, da die Bearbeitungstemperatur von Quarz ca. 2300°C beträgt, und damit ca. 1000°C höher ist als die Bearbeitungstemperatur von Borosilikatglas.<sup>1)</sup> Im Übrigen handelt es sich bei Quarzniederschlag um sublimiertes SiO<sub>2</sub>, was aufgrund der verwendeten Temperaturen für die Ablagerung auf Borosilikatglas nicht in Frage kommt.

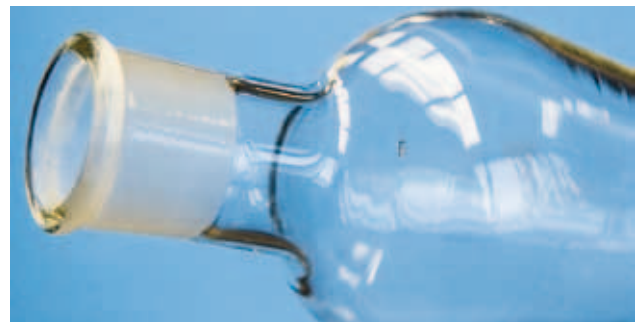
Abb. 4

Eine weitere Auffälligkeit beim Erhitzen von Glas ist folgende: Erhitzt man einen Glasstab schonend und zieht die beiden Enden langsam auseinander, so ist das Glas in der Mitte glatt und wird gleichmäßig dünner. Erhitzt man das Glas hingegen schnell und zieht die Enden dann langsam auseinander, so ist der Glasfaden grob und klumpig. (s.Abb. 3). Dies passiert auch, wenn Glas in der Flamme getrennt wird, und die entstandene Kante mit anderem Glas verbunden werden soll. Wenn die abgeschmolzene Kante überhitzt wurde, können in der folgenden Verbindung Stellen entstehen, die nicht in das umgebene Glas fließen (s.Abb. 4). Eine Überprüfung dieser Verbindungen mit einem Spannungsprüfer wird keine übermäßige Spannung erkennen lassen. Dieser Fachartikel stellt die These auf, dass es sich bei der Ablagerung um NaO<sub>2</sub> handelt und dass die beobachteten Effekte durch eine Veränderung der Natriumkonzentration durch Natriummigration aufgrund der Lampenerhitzung verursacht werden.

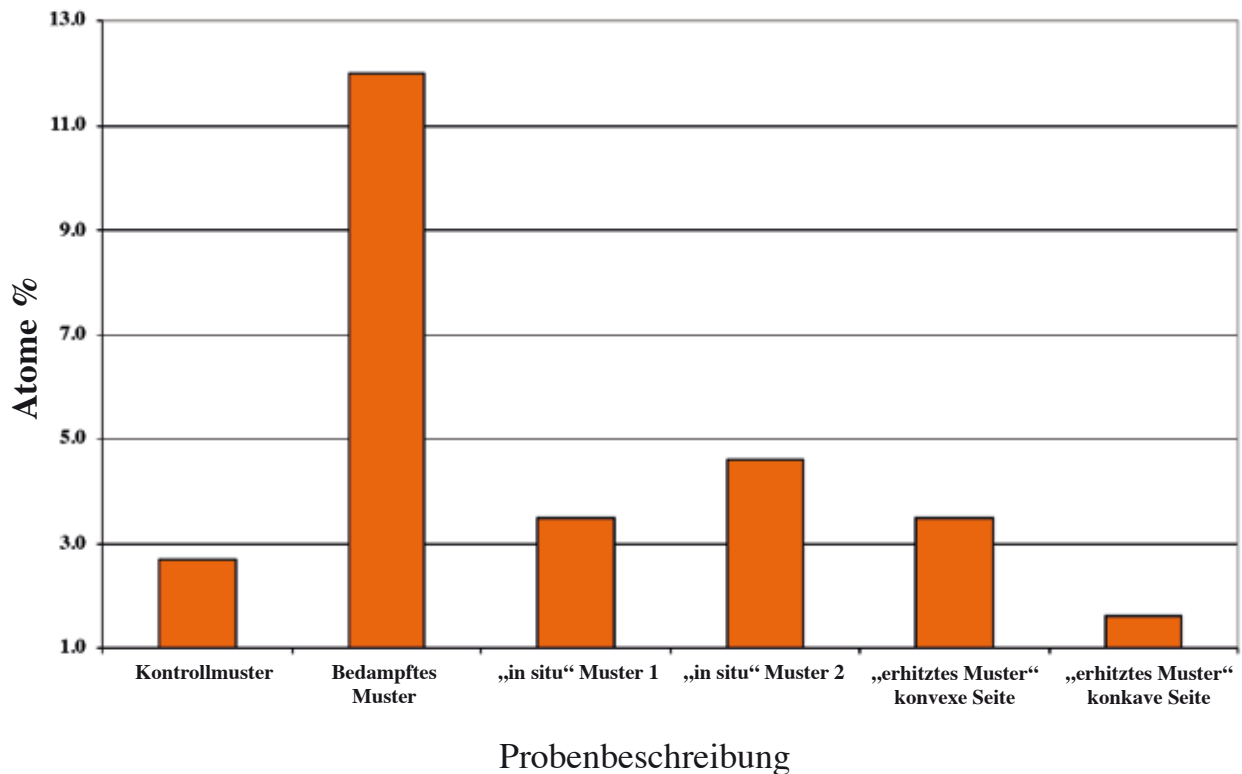
Tabelle 1

Was das XPS klar deutlich gemacht hat (s. Tabelle 1) ist, dass die Regionen, in denen sich die Ablagerung gesammelt hatten, eine erhöhte Natriumkonzentration aufweisen. Insbesondere auf dem Muster, das aggressiv erhitzt wurde (Nr.4) konnte weniger Natrium nachgewiesen werden, als auf der Rückseite desselben Musters (Nr.5). Das bedeutet: Die mit der Flamme erhitzte Seite zeigte weniger Natrium, als die gegenüberliegende Seite. Ebenfalls von Interesse: Das Muster, das die Ablagerung innerhalb eines aufgeblasenen Rohres eingesammelt hatte, zeigte stark erhöhte Natriummengen.

Dieses Experiment zeigt, dass die Natriumkonzentration in Borosilikatglas an der Stelle des Flammenkontakts abnimmt, während sie an von der Flamme entfernten Stellen zunimmt. Dies spiegelt Beobachtungen von Mass wider, der ein Problem simuliert hat, in dem schon das Zielen von Elektronenstrahlen auf Glas eine

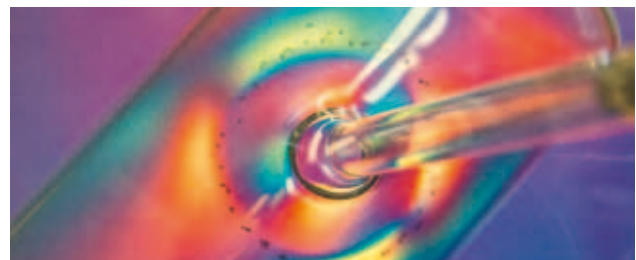
Abb. 6

Zeichnet man mit einem Filzstift die Umriss der Ablagerung auf dem Glas nach und sieht sich dann diese Stelle mit einem Spannungsprüfer an, so stellt man fest, dass die Filzstiftlinien mit den Spannungslinien übereinstimmen (s.Abb 6). Die Ablagerungen können einen Glasbläser also darauf hinweisen, wo im Glas Spannungen zu finden sind.

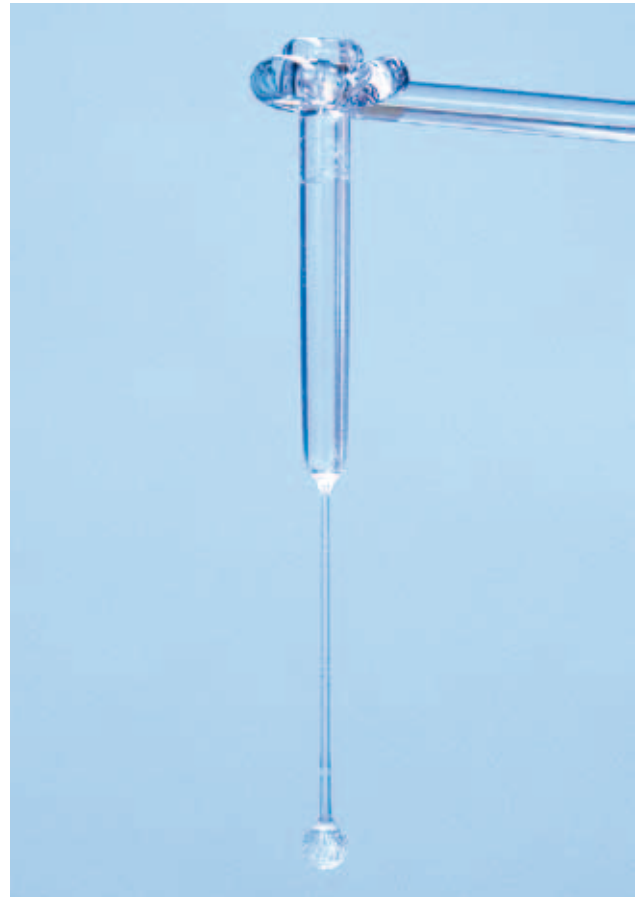
Abb. 8

Wenn das Ende eines Glasstabes aggressiv erhitzt wird, so dass sich eine Kugel bildet, und diese dann über einen Zeitraum in Flusssäure gelegt wird, löst sich der Stab schneller auf als die Kugel (s. Abb. 8). Besteht ein Zusammenhang zwischen der durch die Flamme verursachten Natriumwanderung und der Löslichkeit des Glases?

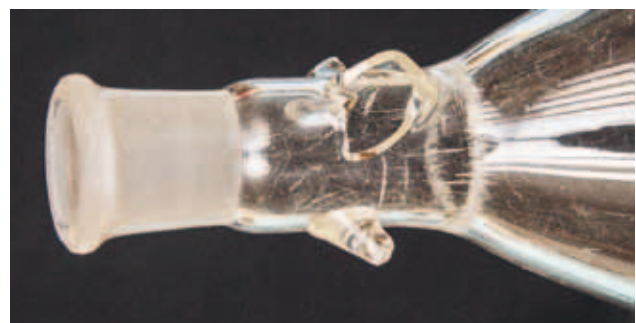
Abb. 9

Die direkte Folge hiervon sind Verätzungen an der Glasoberfläche, speziell an den Stellen, wo das Glas am meisten erhitzt wurde (s. Abb. 9).

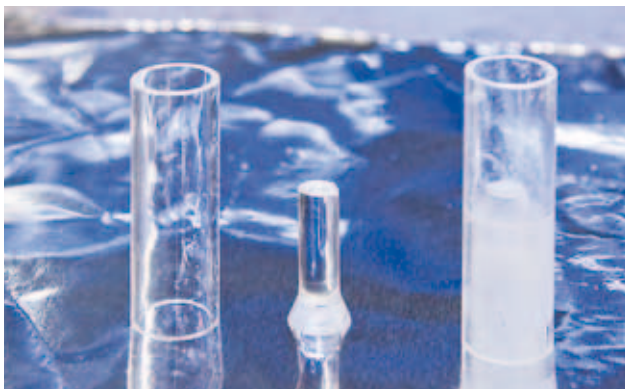
Abb. 10

Aus diesen Mustern wurde dann mit einer Diamantsäge jeweils die Mitte der Kugel als eine Scheibe herausgesägt. Für einen geraden Schnitt wurden die Muster in ein Rohr mit Kerzenwachs gesetzt. (s.Abb. 10). Zusätzlich zu diesen 7 Mustern wurden außerdem nicht-erhitztes Borosilikatglas und Quarzglas (welches vollkommen frei von Natrium ist) genauso vorbereitet.

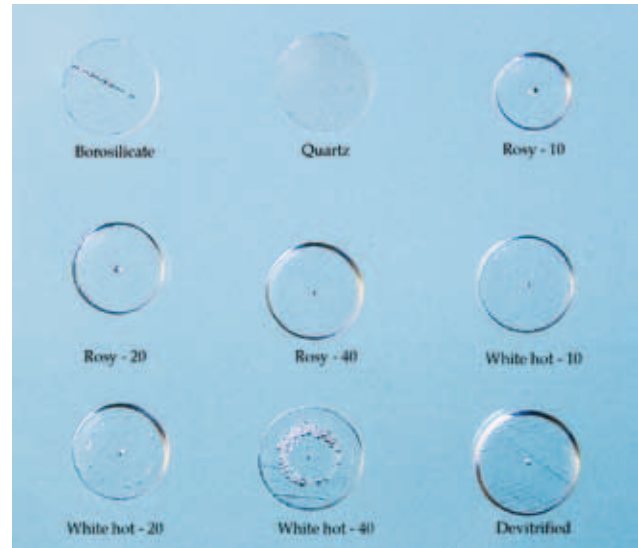
Diese Abschnitte wurden in Durchmesser, Dicke, und Gewicht gemessen. Jedes Muster wurde dann für eine Stunde in einen Plastikbecher mit 60ml 48-50%iger Flusssäure gelegt. Mit Hilfe eines Magnetrührers wurden die Glasscheiben ständig in Bewegung gehalten. So wurde sichergestellt, dass alle Seiten des Glases der Säure gleichmäßig ausgesetzt waren. Die Flusssäure wurde für jedes Muster erneuert. Nach gründlichem Abspülen, einem letzten Spülen in destilliertem Wasser, und trocknen der Muster (für 30 Minuten bei 250°C), wurde jedes Muster erneut gewogen und gemessen. Die einzelnen Muster nach dem Bad in Flusssäure sind in Abb. 11 zu sehen.

In Abb. 11 fällt auf, dass jedes erhitzte Muster eine Vertiefung in der Mitte aufweist. Ihre Bedeutung ist nicht vollständig ergründet. Man bemerke außerdem, dass in den Mustern „weißglühend 20“ und „weißglühend 40“ das Glas innerlich aufkochte. Zusätzlich ist auf die markierte Linie im nicht-erhitzten Borosilikatglasmuster hinzuweisen; vielleicht ein Überbleibsel des Schneidvorgangs.

Die Ergebnisse waren sehr einfach: Der Prozentsatz des Glasverlustes ist gegenproportional zu der Verweildauer und/oder Intensität der Flamme auf dem Glas. Das heißt, je länger die Flamme auf dem Glas war, und/oder je heißer die Flamme war, desto geringer war die Löslichkeit des Glases in der Flusssäure.

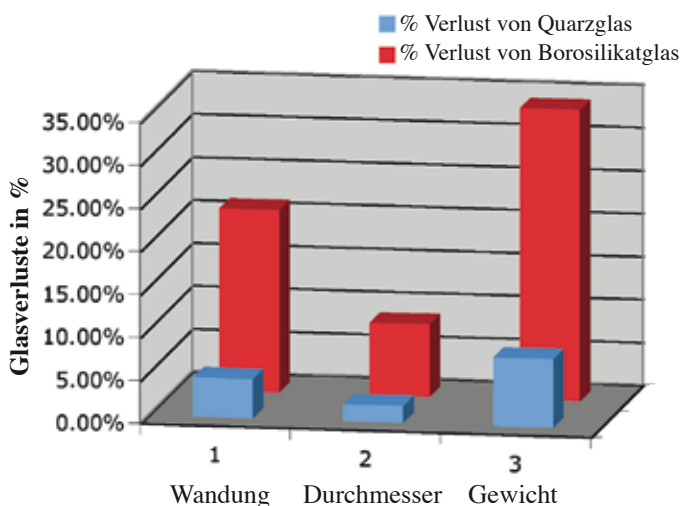
### Vergleich der Glasverluste

Wie aus Tabelle 2 ersichtlich, verlor das normale Quarzglas, ohne Natriumanteil, ca. 8% seines Gewichts, während das (nicht-erhitzte) normale Borosilikatglas ca. 34% verlor.

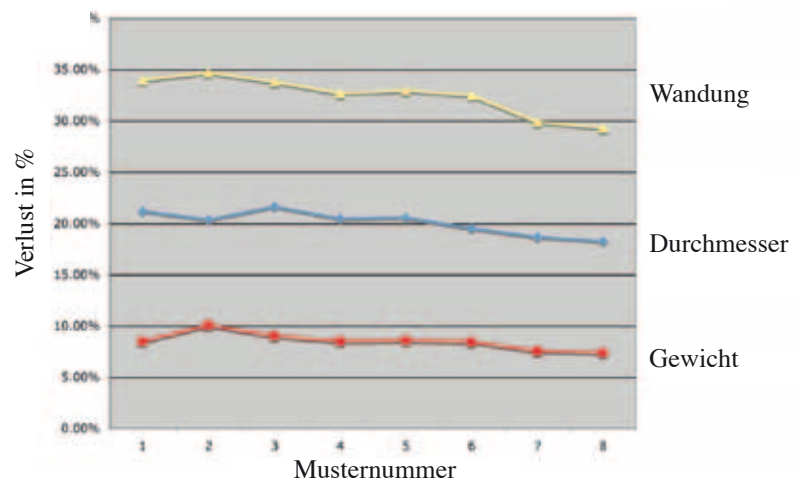
### Prozentualer Verlust nach Größe und Gewicht

Bei der Betrachtung von Tabelle 2 oder Tabelle 3 ist zu bemerken, dass der Durchmesser des Glases weniger löslich war, als die Dicke des Glases. Dies kann wahrscheinlich durch die größere Oberfläche der rauen Schnittfläche begründet werden. Im Umfang, der eine sehr glatte (frisch durch die Flamme polierte) Oberfläche bietet, war der Glasverlust durch Löslichkeit allgemein geringer.
