# Chemischer Angriff an Glasbauteilen der Firma Carl Zeiss Jena

## nach 65 Jahren im Seewasser

von Daniel Acosta y Lara

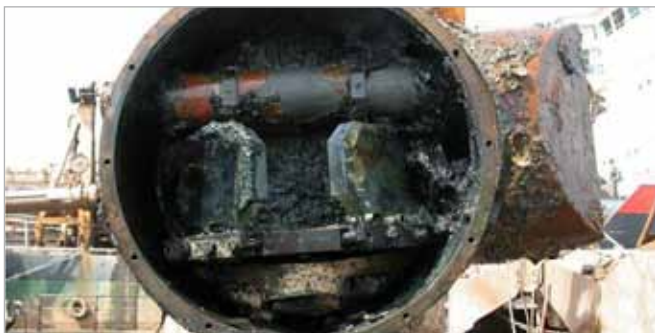
90° Winkelspiegel

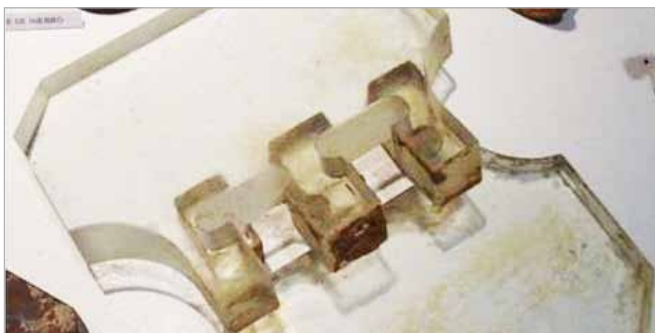
Abmontierte 90° Winkelspiegel

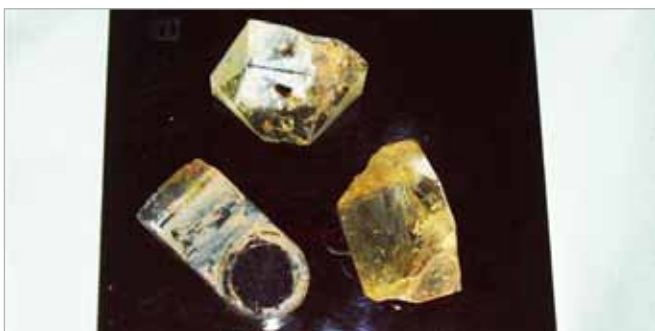
Die optische Anlage war, bis auf wenige Glasteile der Optik, vollkommen zerstört. Große unversilberte 90°-Winkelspiegel, Linsen, ein Messkeil, sowie einige Prismen verschiedener Art, das Okularsystem aller vier Stände des Entfernungsmessers waren verschwunden. Ein Wiederaufbau des Geräts schien unmöglich.

Optische Teile

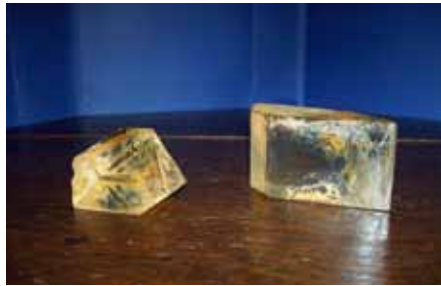
Erstaunlicherweise waren einige Prismen, Spiegel und Linsen - nach 65 Jahren im Meereswasser - zu 100% durchsichtig, anscheinend noch einsatzfähig und in tadellosem Zustand. Ganz konträr dazu waren einige Linsen, die an anderer Position verbaut waren, undurchsichtig und vom Salzwasserangriff zerstört. Interessant war der Zustand eines Glaskeils. Ein Prisma war total intakt und auf der anderen Seite war das zweite Prisma 100% undurchsichtig.

Durchsichtige Glasprismen

Die Reaktion des Fachmanns war erstaunlich. Der Konservierungszustand der Gläser war seiner Meinung nach hervorragend. Die Prismen Oberflächen waren fast unbeschädigt und wären nach einer leichten Politur wieder verwendbar. Nach einem Schott Katalog von 1927 wäre die verwendete Glassorte: Schott BK7, also ein Bor-Kronglas. Mit seiner Genehmigung habe ich ein Bild von ihm mit seinen Worten als vorletztes Dia in der Präsentation eingeschlossen.

“Ein chemischer Angriff ist nicht immer Undurchsichtigkeit, die in einem Glasteil hervorgerufen wird. Eine Auslaugung wie bei diesen Glasteilen zu merken ist, macht sie allerdings unbrauchbar. Durch eine feine Politur würde man den ursprünglichen Zustand der Prismenwinkel verändern. Heute könnten sie zum Entfernungsmessen nicht mehr in den Einsatz kommen.“

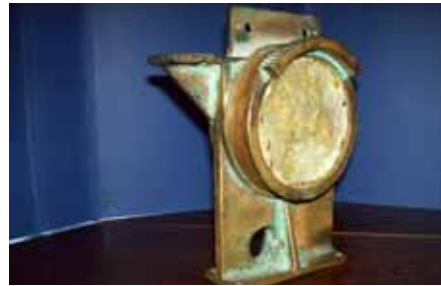
Undurchsichtiger Messkeil

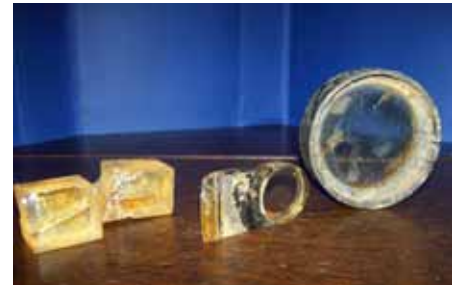
Durchsichtige Glasteile
